## Niederönz

### Nachkontrolle Tempo-30-Zonen

<b>Auftraggeber</b>	Einwohnergemeinde Niederönz
<b>Projektleiter</b>	Marc Hess
<b>Projektnummer</b>	14001.B
<b>Datei</b>	T_14001.B_Niederoenz_Nachkontrolle_Bericht_161219.docx
<b>Berichtversion</b>	19. Dezember 2016
<b>Berichtverfasser</b>	Markus Hofstetter / markus.hofstetter@kontextplan.ch Stefania Bonardo / stefania.bonardo@kontextplan.ch

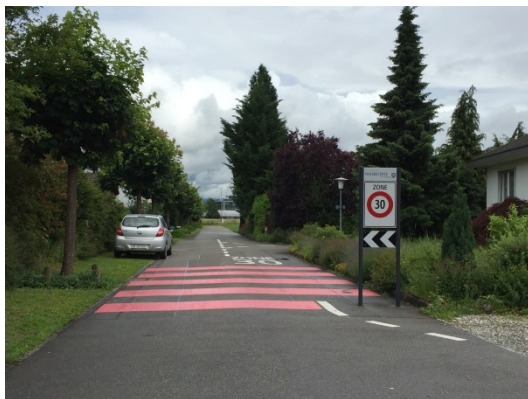
Abbildung 2: Torsituation Weissensteinstrasse

In der Weissensteinstrasse sind die gefahrenen Geschwindigkeiten gegenüber der Messung im Jahre 2014 leicht erhöht. Der Zielwert ist nur knapp erreicht und es müssen Massnahmen zur weiteren Reduktion angebracht werden. Bei solchen Messwerten wird empfohlen, in einem ersten Schritt mit Sensibilisierungsmassnahmen (Inforadar, Flyer-Aktion, Plakate ...) zu arbeiten und bei nicht ausreichender Wirkung mit weiteren baulichen und markierungstechnischen Massnahmen nachzurüsten.

An der Weissensteinstrasse liegt der Wert V85 mit 38 km/h bzw. 39 km/h über den erlaubten 30km/h. An dieser Strasse müssen weitere Massnahmen zur Temporeduktion ergriffen werden. In einem ersten Schritt wird vorgeschlagen, dass hier Sensibilisierungsmassnahmen getroffen werden. Diese können z.B. in Form eines Inforadar („Sie fahren XX km/h“), einem Informationsschreiben an die Anwohnenden oder Infoplakaten umgesetzt werden. Falls dadurch kein Erfolg erzielt würde, müssten strengere Massnahmen getroffen werden.

Der Gemeinderat hat an der letzten Sitzung entschieden, ein Informationsschreiben an die Anwohner der Weissensteinstrasse, Tannenweg und an der Buchseefeldstrasse zu verfassen.

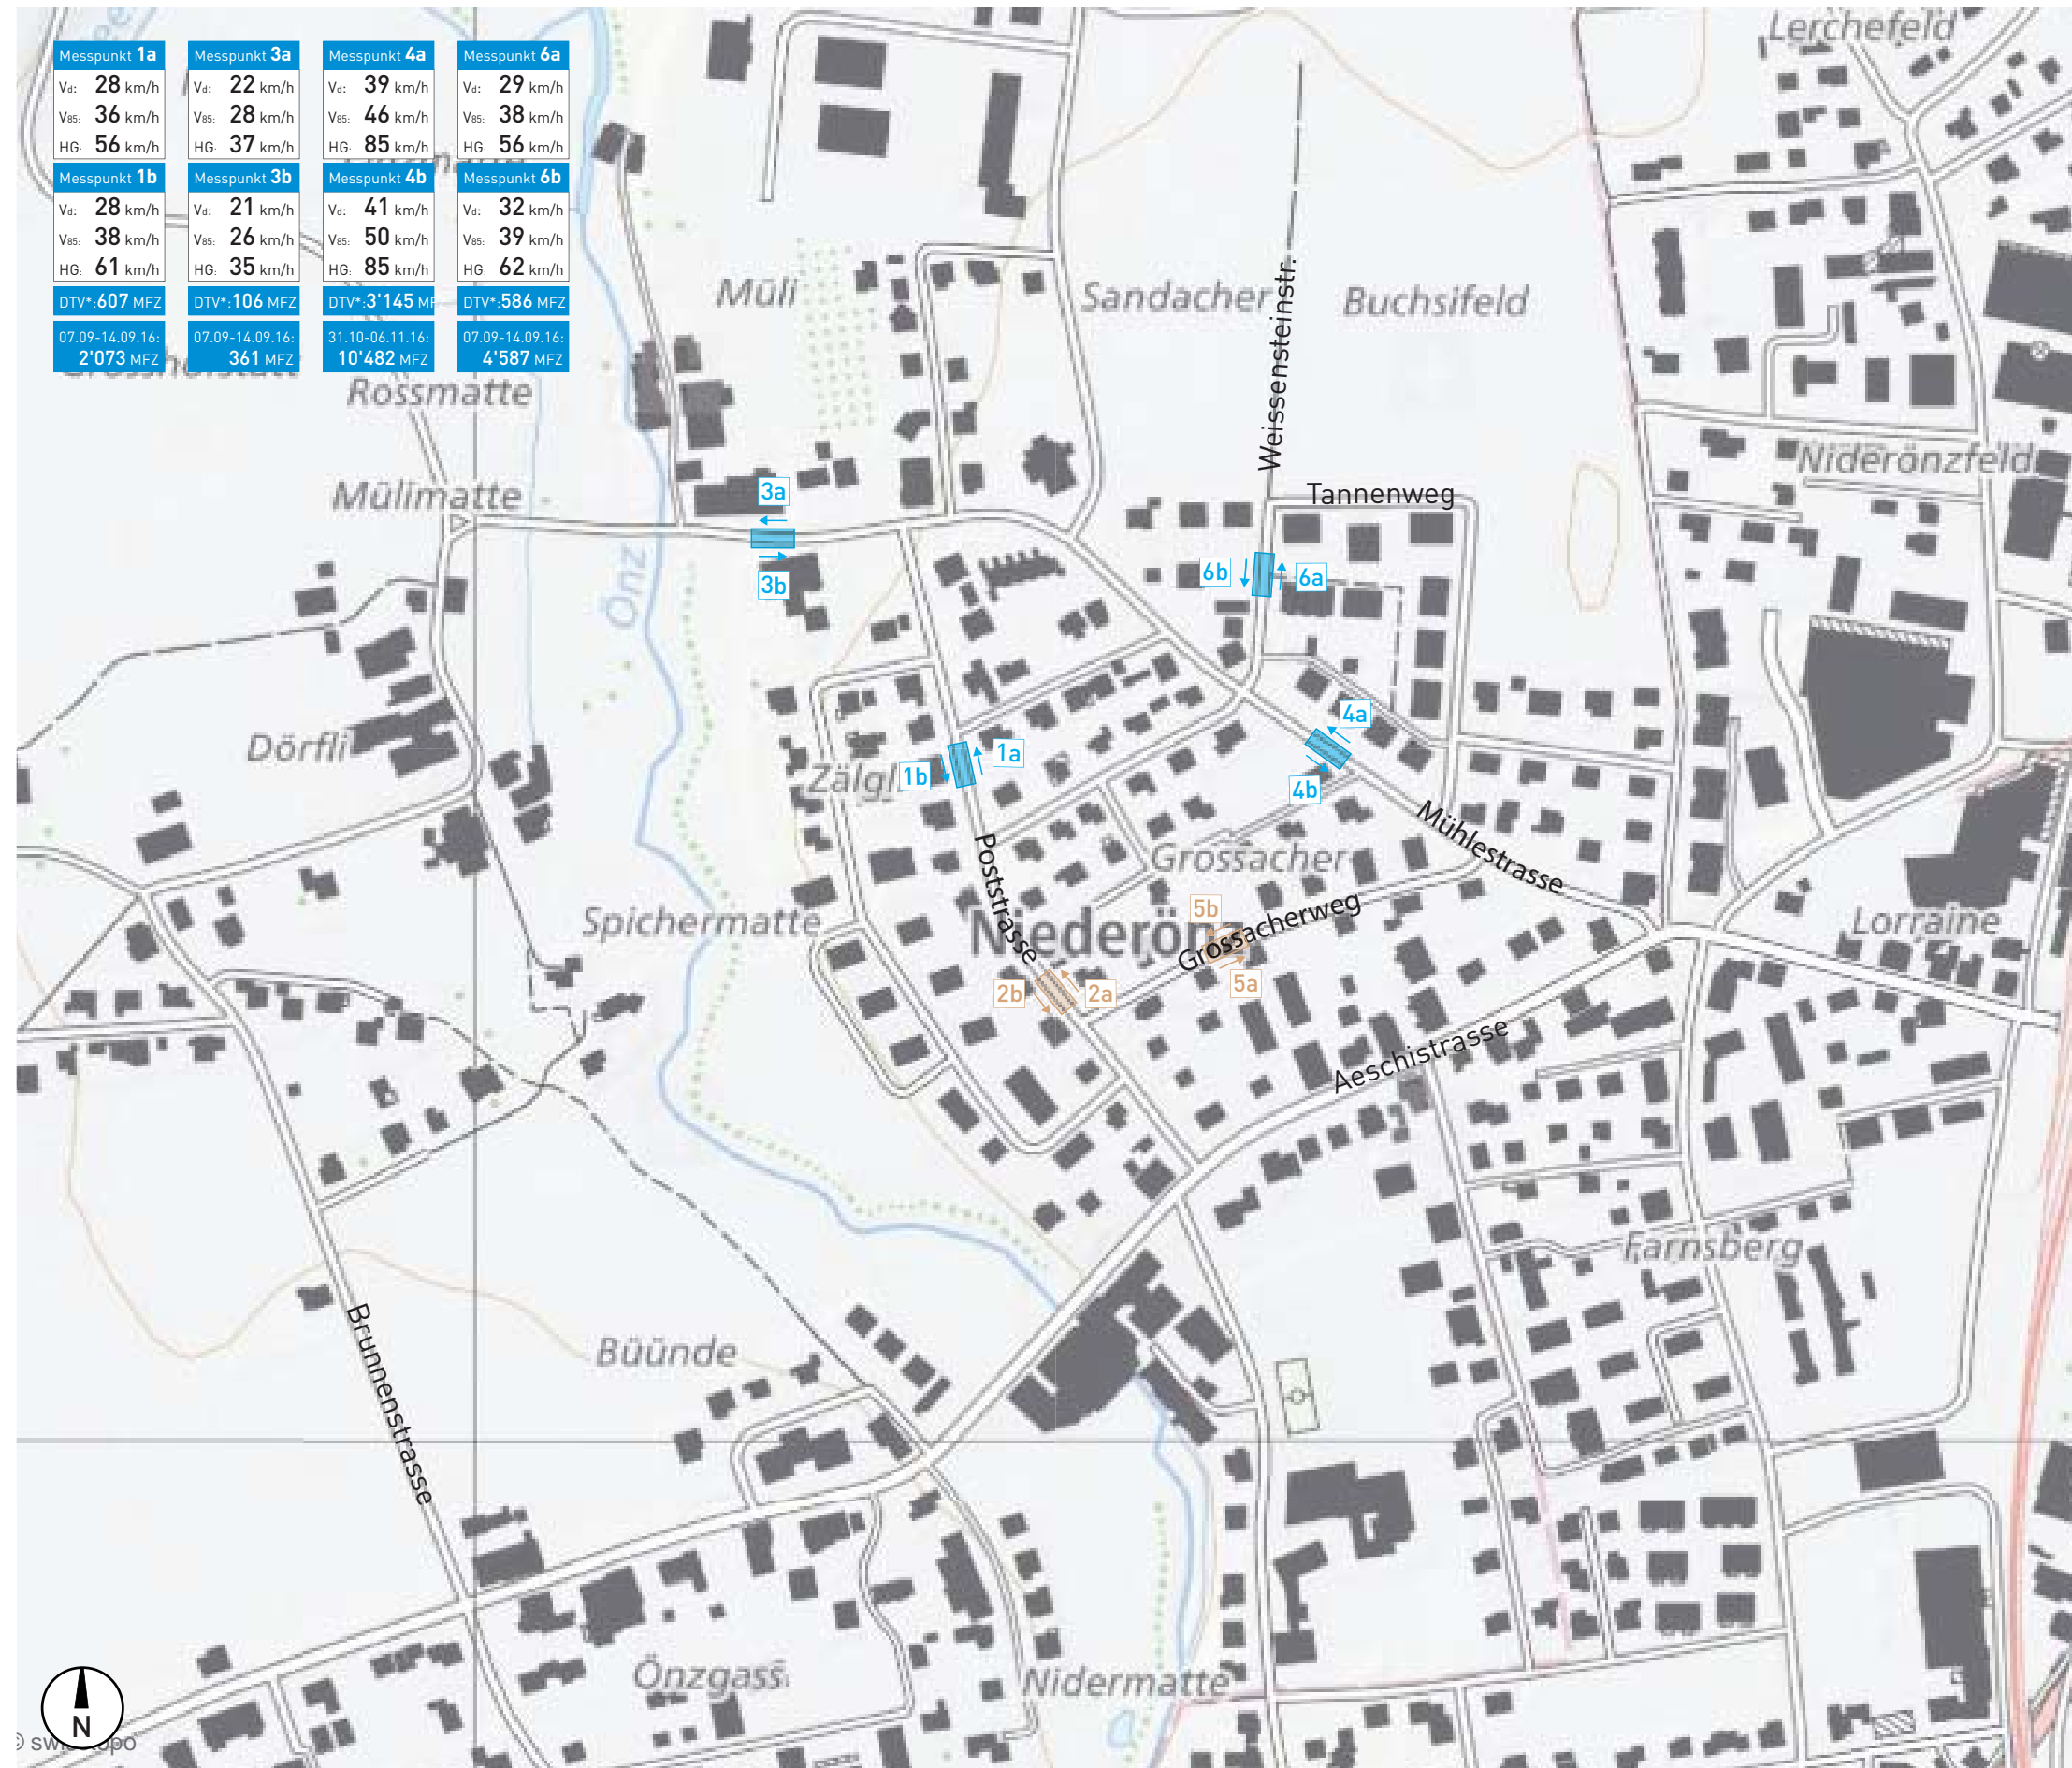
# Anhang A

Messpunkt 2a  
V<sub>d</sub>: 29 km/h  
V<sub>85</sub>: 23 km/h  
HG: 53 km/h  
Messung vom 07.09 - 14.09.2016 / 31.10. - 06.11.2016
